# **Приложение 11.2: Общий план восстановления экосистемы берегового склона**

# 1 Общий план восстановления экосистемы берегового склона

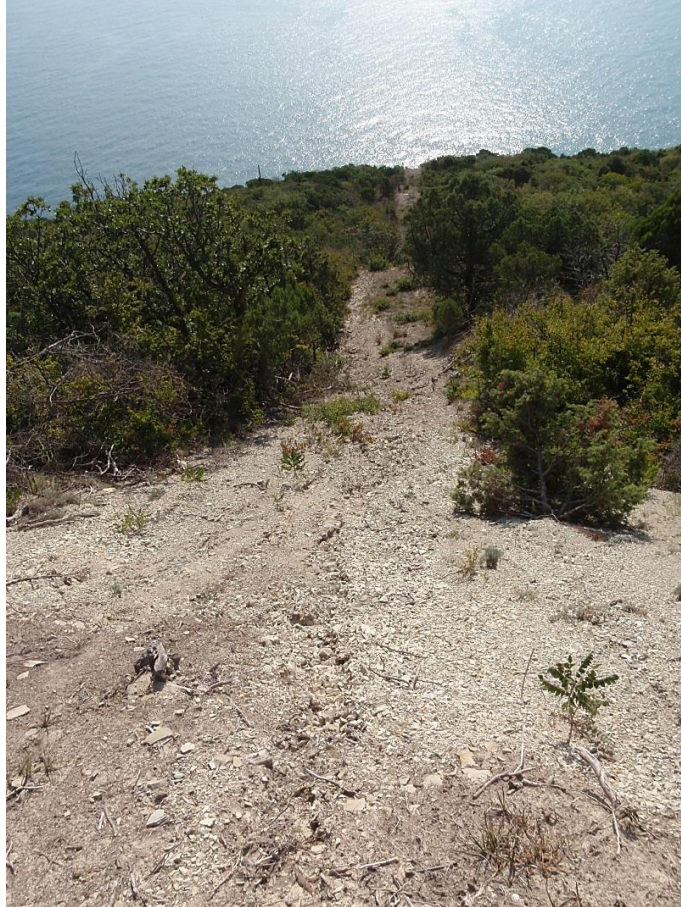
**Фото 2 Крутой участок склона ниже площадки 2 на вершине хребта с видимыми признаками эрозии почвы**

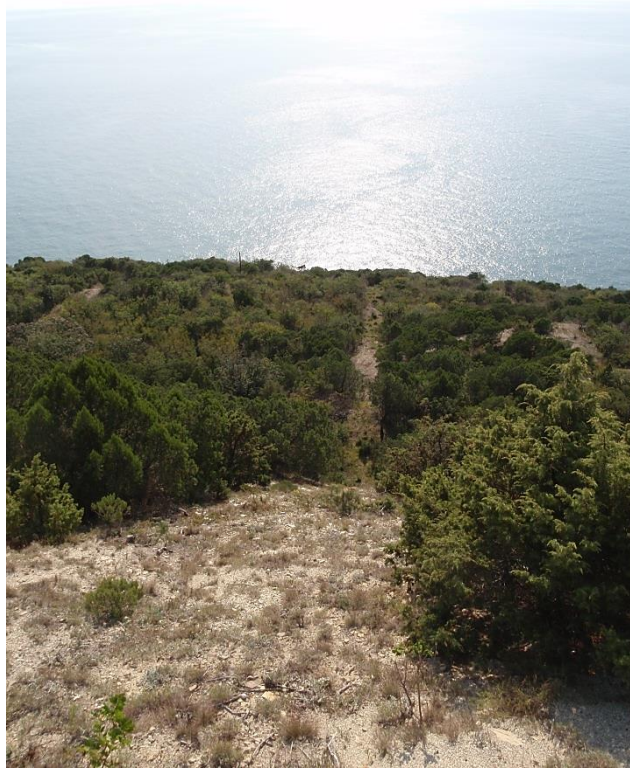
**Фото 3 Участок склона ниже площадки 3 на вершине хребта с успешным возобновлением петрофитной растительности**

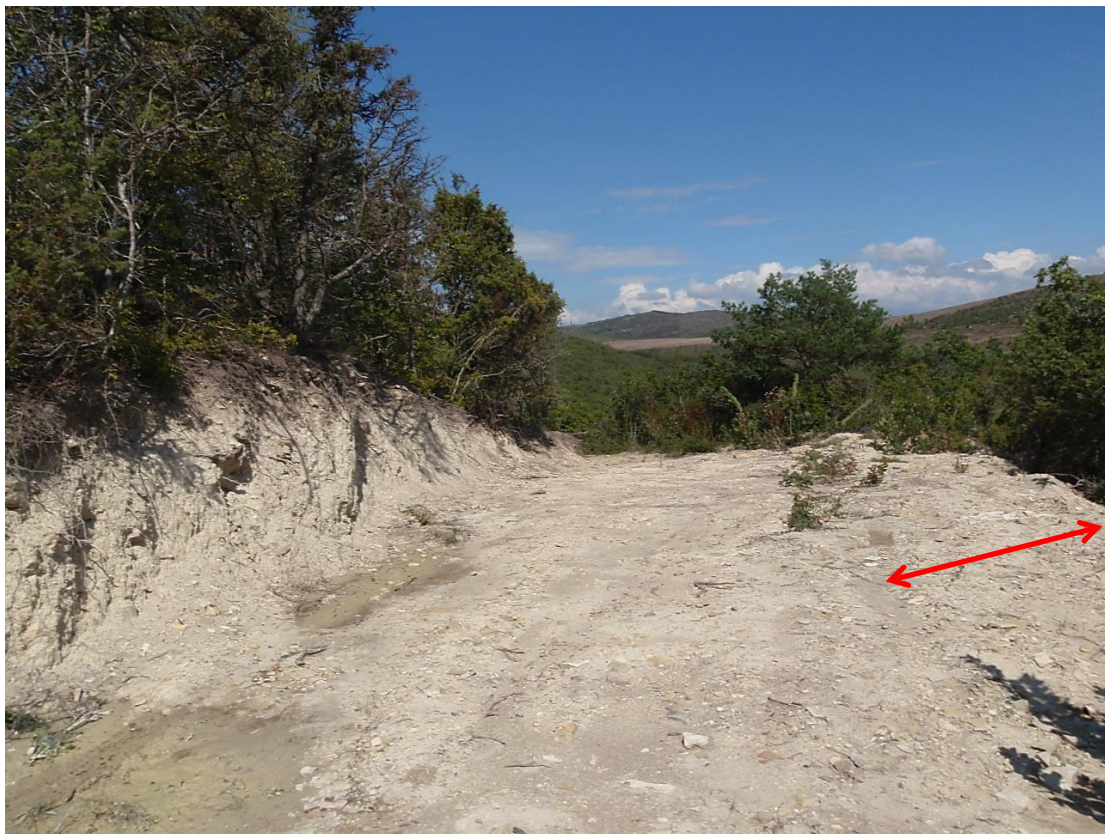
**Фото 4 Подъездная дорога к буровой площадке 1 (красной стрелкой обозначен участок, нуждающийся в рекультивации)**

Подобная процедура должна быть проведена на участках дорог, отмеченных красным на Рис. 1 (см. также фото 4-8). В нижней части подъездной дороги, ведущей к буровой площадке 2, в настоящее время происходит успешное естественное возобновление деревьев и кустарников, в связи с чем работы по восстановлению верхнего слоя почвы не требуются (отмечено оранжевым на Рис. 1, см. также Фото 9).

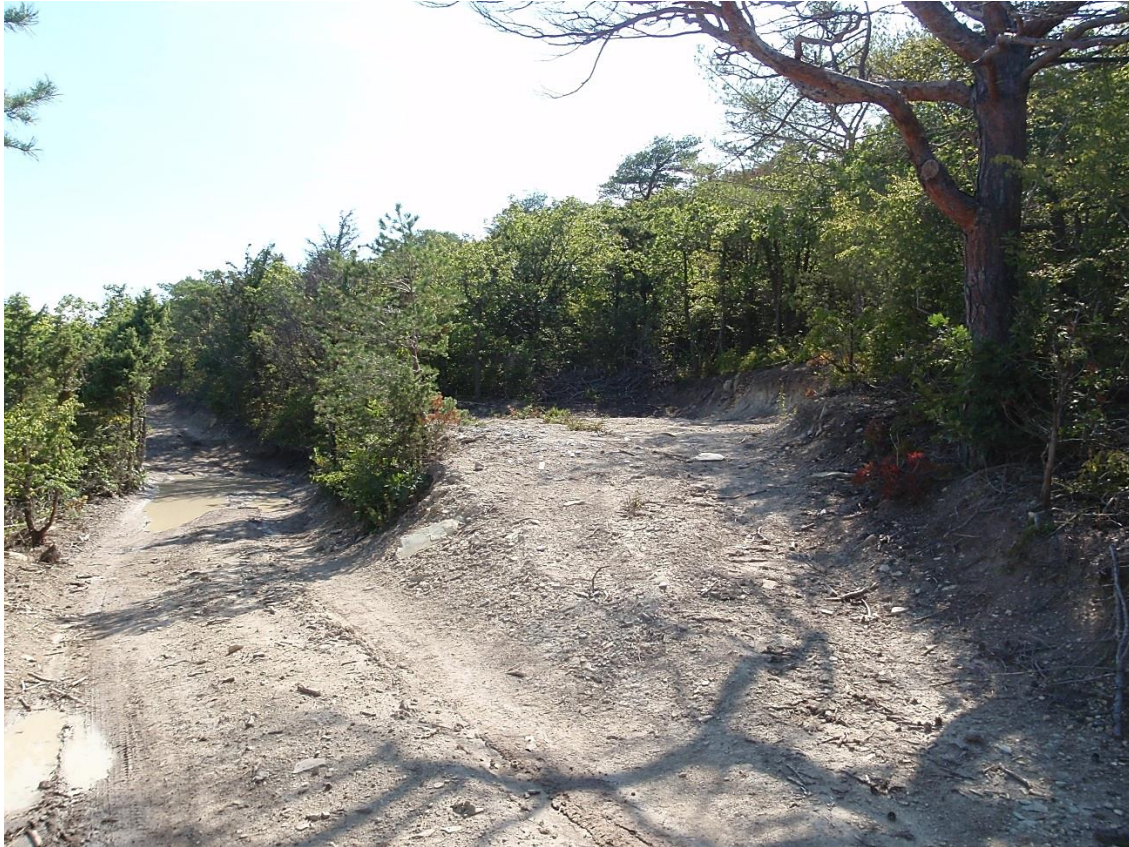
**Фото 5 Буровая площадка 4, расположенная рядом с постоянной подъездной дорогой**

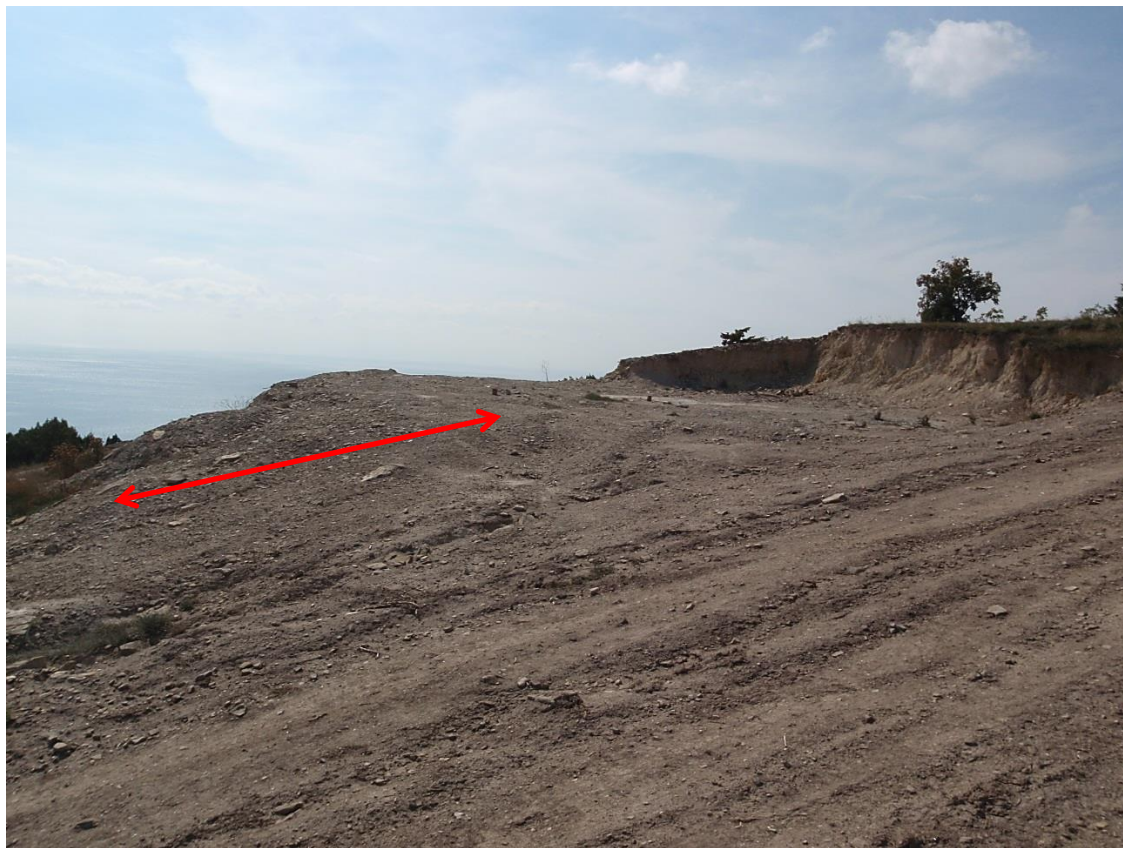
**Фото 6 Площадка 1 на вершине хребта (красной стрелкой обозначен участок, нуждающийся в рекультивации)**

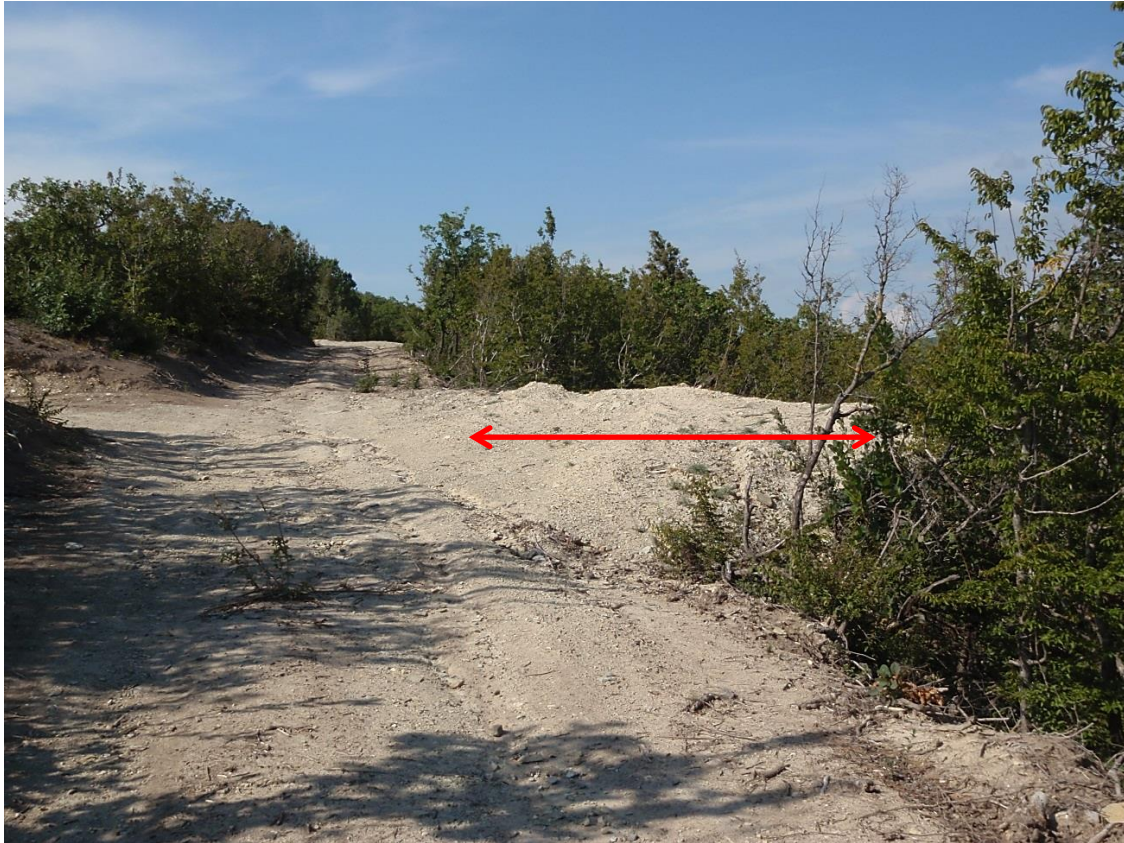
**Фото 7 Подъездная дорога, примыкающая к площадке 2 на вершине хребта (красной стрелкой обозначен участок, нуждающийся в рекультивации)**

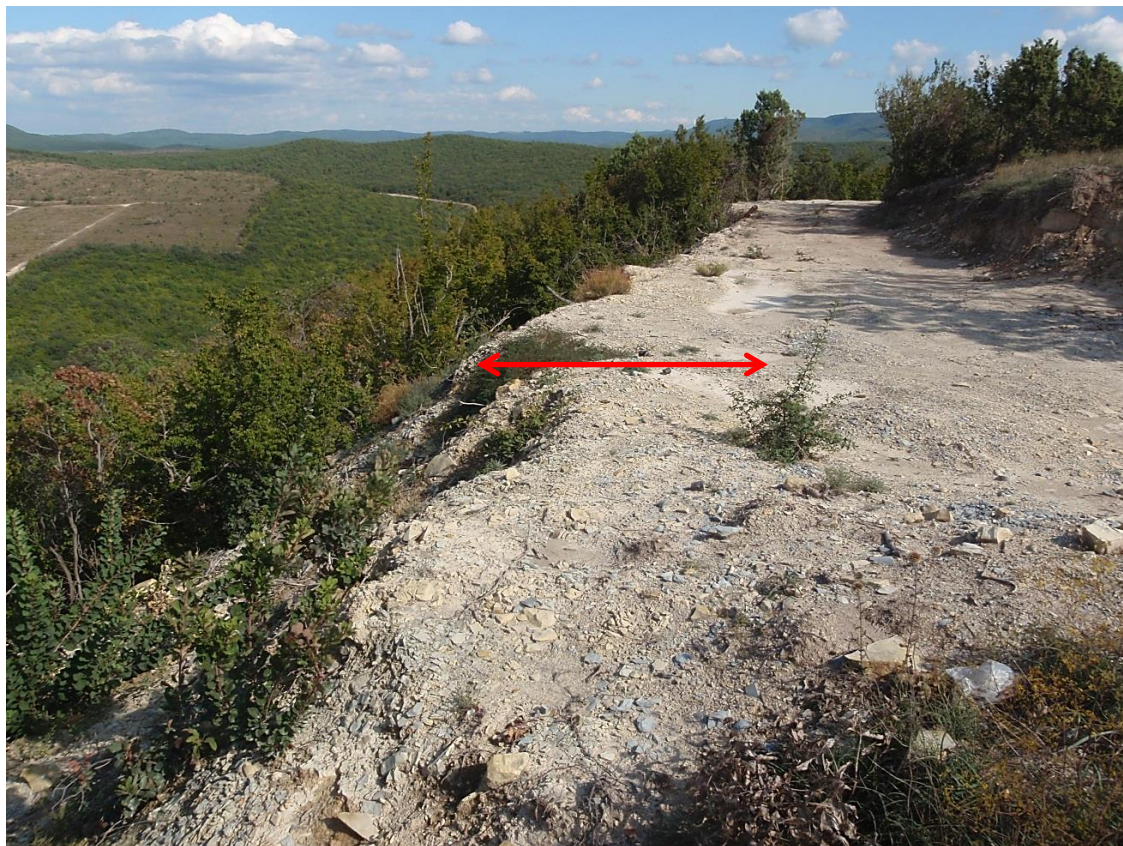
**Фото 8 Подъездная дорога, примыкающая к площадке 4 на вершине хребта (красной стрелкой обозначен участок, нуждающийся в рекультивации)**

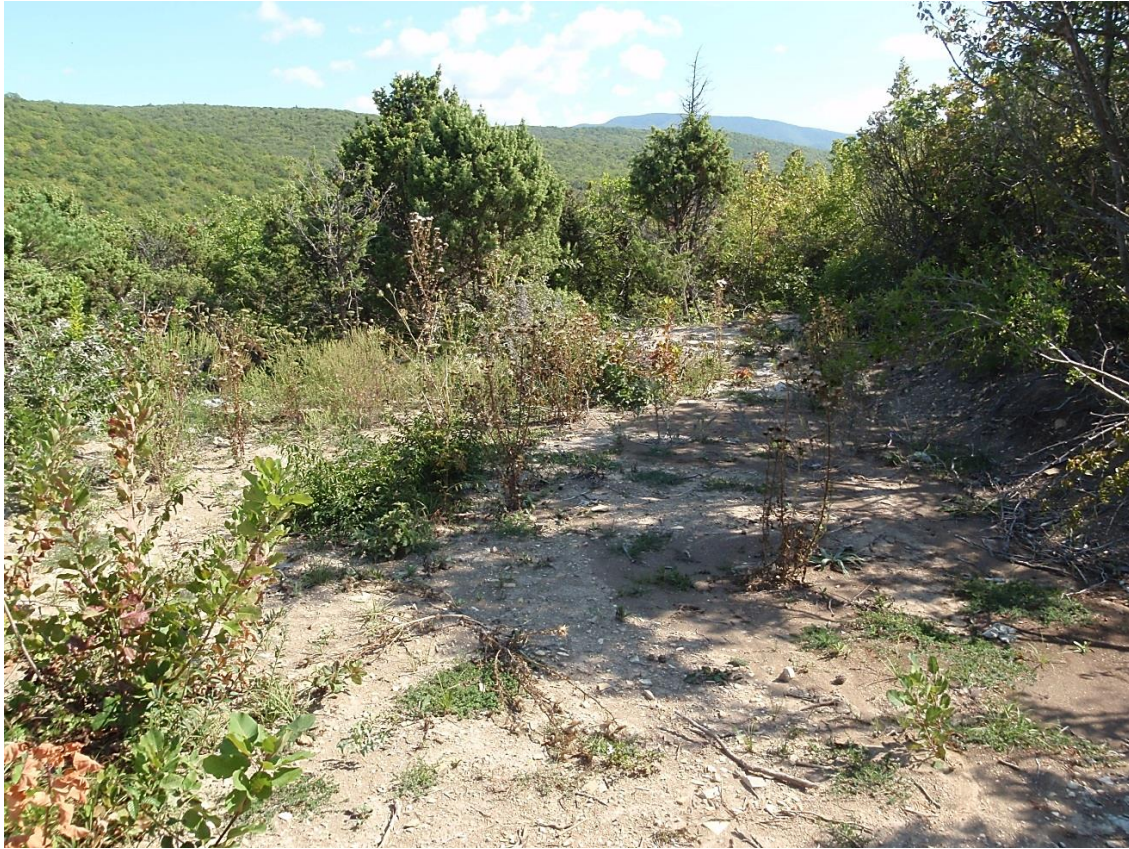
**Фото 9 Нижняя часть подъездной дороги к буровой площадке 2 с успешным естественным возобновлением**

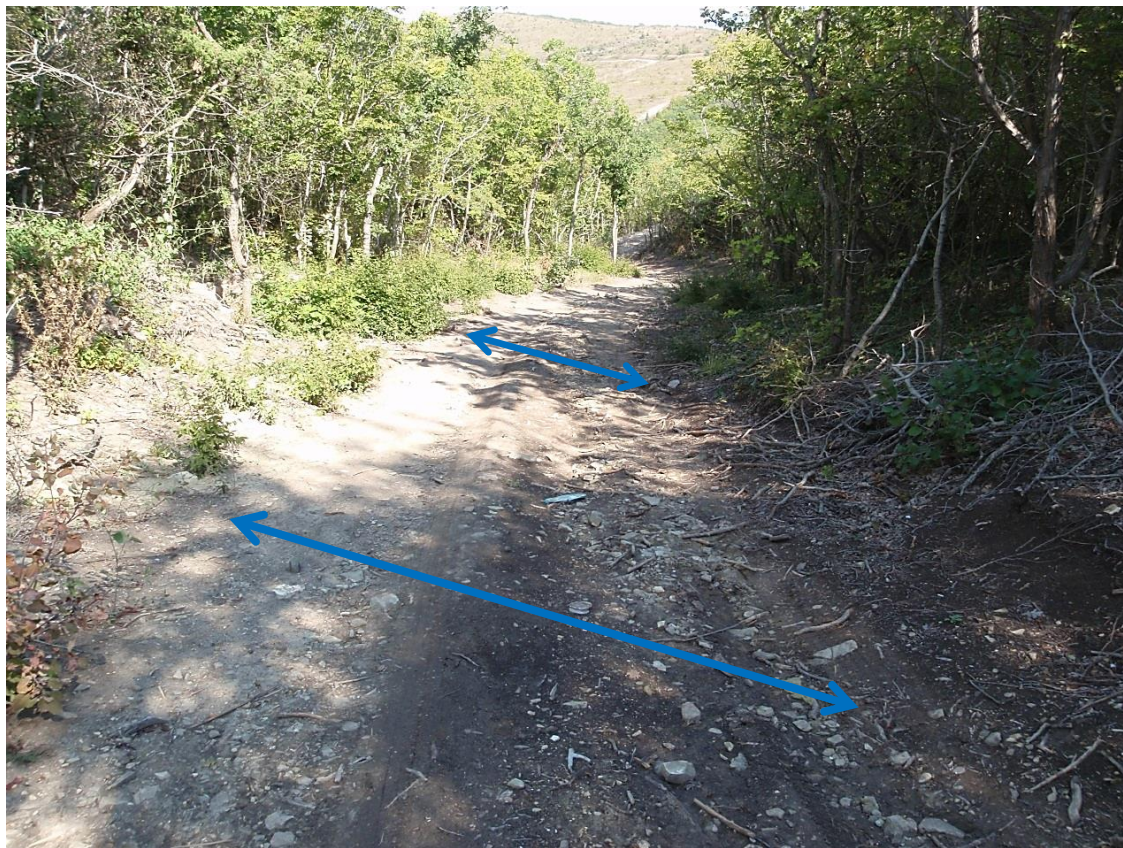
**Фото 10** Подъездная дорога к буровой площадке 3 (на склоне) (синими стрелками обозначены предполагаемые участки расположения канавок)

Для уменьшения объема поверхностного стока и интенсивности эрозионных процессов, а также закрепления поверхностного слоя почвы необходимо использовать порубочные остатки, образовавшиеся во время работ по расчистке территории. При необходимости связки веток следует разложить на всех восстанавливаемых участках подъездной дороги. Это снизит величину поверхностного стока и масштабы эрозионных процессов, а также будет способствовать накоплению частиц почвы. Подъездная дорога к буровой площадке 3 проходит через небольшую балку, которая ведет к нижней части постоянной подъездной дороги. Таким образом, объем поверхностного стока на постоянной подъездной дороге увеличивается за счет воды, стекающей по трассе подъездной дороге к скважине. В целях уменьшения поверхностного стока необходимо прокопать поперек трассы подъездной дороги к буровой площадке небольшие канавки, ведущие к поглощающим колодцам (Фото 10).

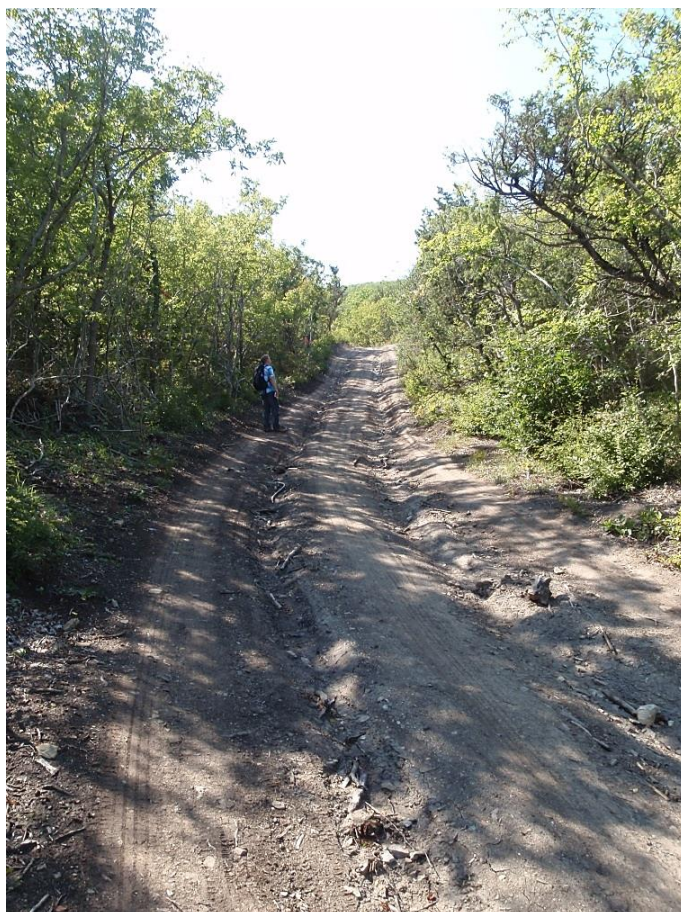
#### Фото 11 Эрозия почвы на постоянной подъездной дороге

Развитие эрозионных процессов происходит в основном за счет осадков, стекающих непосредственно по трассе автодороги, а не стока с окружающих склонов. В связи с этим прокладка канав вдоль краев дороги вряд ли будут эффективной. Рекомендуется установить систему поперечного дренажа, устанавливая ее элементы через определенные промежутки (Приложение В).

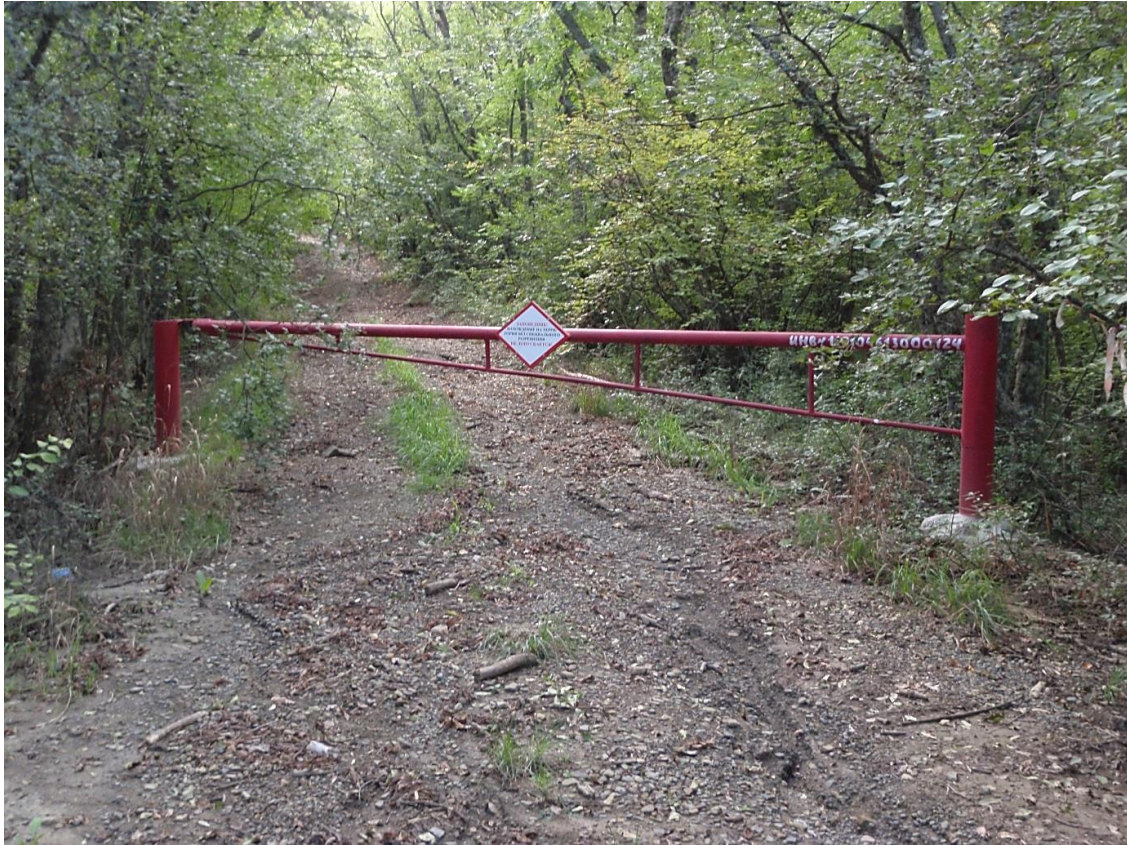
**Фото 12 Шлагбаум с информационной табличкой, установленный на территории государственного природного заповедника «Утриш»**

На шлагбаумах, ограничивающих доступ на участки с восстанавливаемым почвенно-растительным покровом, должны быть вывешены информационные таблички о запрете на этой территории пешего туризма, выгула собак и других форм деятельности (см. Рис. 1). На Фото 12 показан подобный шлагбаум на территории государственного заповедника «Утриш».
